PLANTA

### CIRCO\_PQ. DA JUVENTUDE\_SP

**Descrição:** LONA LOJA

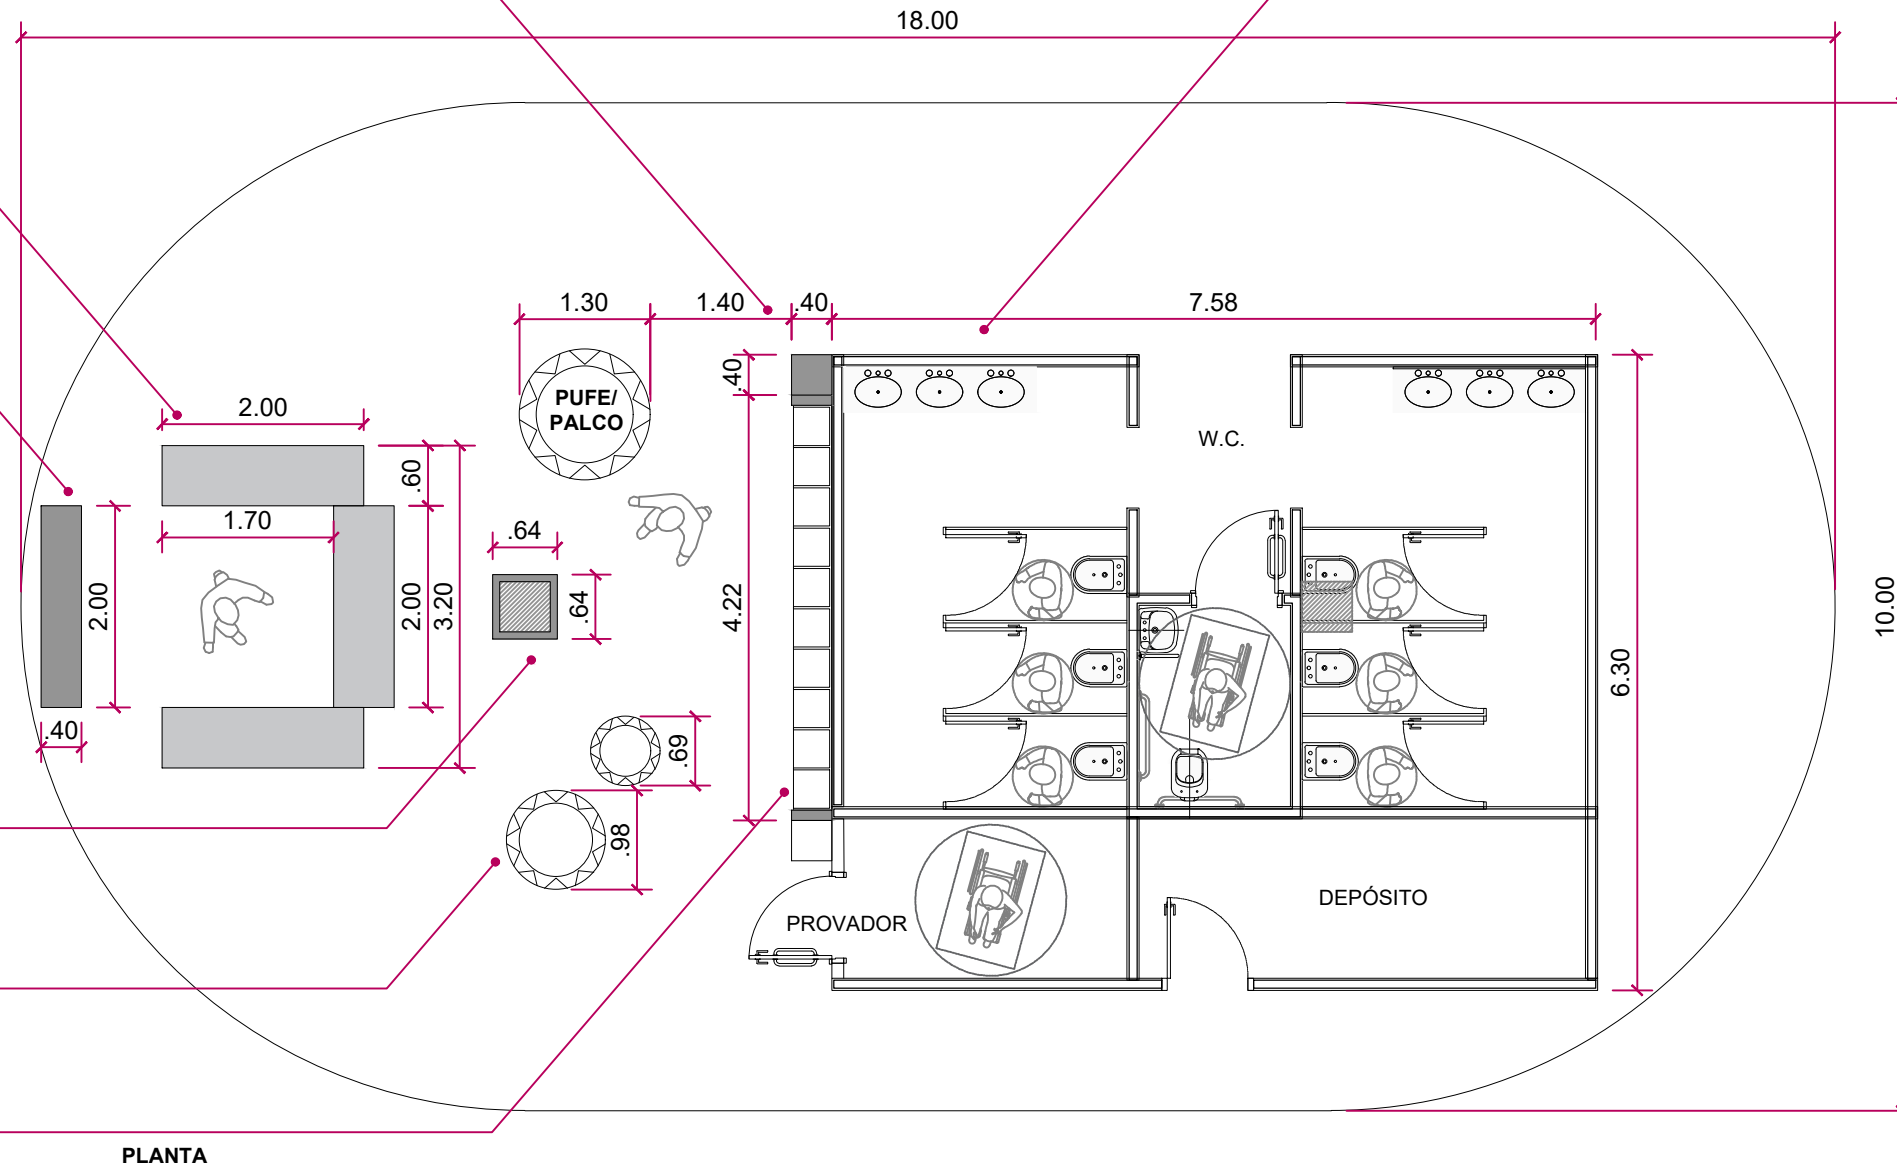
Colunas esculpidas em isopor e resinadas  
Acabamento em pintura de arte - 2 unidades  
40x40x280cm

Pintura de arte nas paredes do  
banheiro

Balcão com tampo de vidro,  
gavetas e portas - 3 unidades.  
h=0.90m  
Madeira - compensado naval  
Acabamento pintura

Armário com portas de vidro  
h=2.80m  
Madeira - compensado naval  
Acabamento pintura

Revestimento de mastros da lona  
com painéis em compensado naval.  
Acabamento em pintura de arte.  
h=2.80m

Pufes  
Madeira - compensado naval  
Acabamento pintura
